Hinweise zum Softwarestand

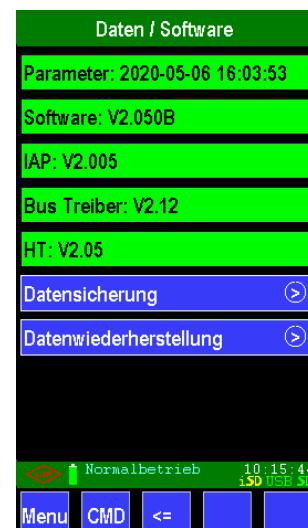
Um den aktuell auf der Steuerung vorhandenen Softwarestand zu überprüfen wird am Handterminal zuerst in das Menü Daten/Software gewechselt: *Tools -> Daten/Software* oder über den Direktaufruf: [CMD -> 7019 -> OK] Hier wird der aktuelle Softwarestand, der Stand des Bootloaders (IAP) sowie der von BUS-Treiber und Handterminal angezeigt.

Ist ein Update erforderlich, kann von hier über den Menüpunkt *Datenwiederherstellung -> von USB-Stick* in das Menü zur Software-aktualisierung gewechselt werden.

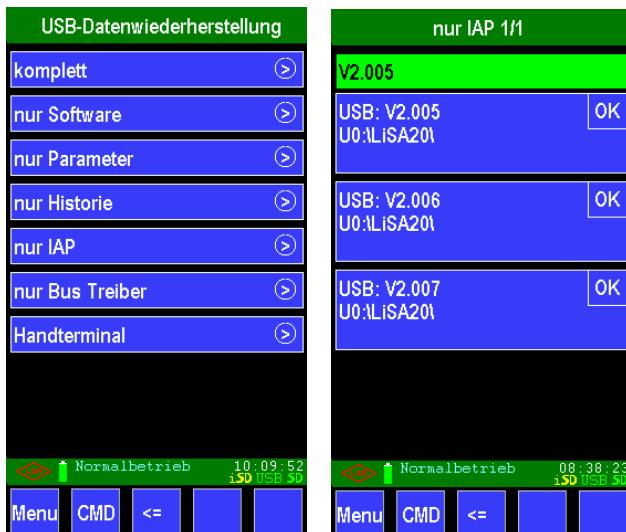
Im ersten Schritt muss der Bootloader auf dem aktuellen Stand gebracht werden. Dazu wird in das Menü Datenwiederherstellung gewechselt: *Tools -> Daten/Software -> Datenwiederherstellung -> von USB-Stick*. Hier wird nun der Punkt „nur IAP“ ausgewählt. Eine Liste mit verfügbaren Versionen wird angezeigt.

Direktaufruf: [CMD -> 7224 -> OK]
 Hier wird die zu installierende Version mit OK ausgewählt und mit „JA“ bestätigt. Der Updatevorgang startet nun. Nach der Beendigung des Vorganges wechselt die Anzeige am Handterminal zurück auf die Statusseite.

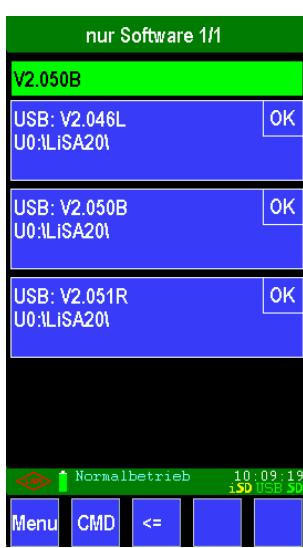
Im nächsten Schritt wird nun die Steuerungssoftware aktualisiert. Dazu wird wieder in das Menü Datenwiederherstellung gewechselt: *Tools -> Daten/Software -> Datenwiederherstellung -> von USB-Stick*. Dort wird nun der Punkt „nur Software“ ausgewählt.

Direktaufruf: [CMD -> 7221 -> OK]

Im hellgrünen Feld oben wird der aktuell installierte Softwarestand angezeigt, darunter die verfügbaren Stände. Hier muss wieder der zu installierende Softwarestand mit ok ausgewählt und dann mit „Ja“ bestätigt werden. Der Updatevorgang startet und die Anzeige am Handterminal wechselt nach Abschluss wieder auf die Statusseite.
